ОПТИМИЗАЦИЯ ИЗМЕНЕНИЯ ТЕХНИЧЕСКОГО СОСТОЯНИЯ КОЛЕНЧАТЫХ ВАЛОВ АВТОМОБИЛЕЙ

В статье рассмотрены проблемы повышения прочности коленчатого вала автомобильного двигателя и их процессы ремонта химическими методами.

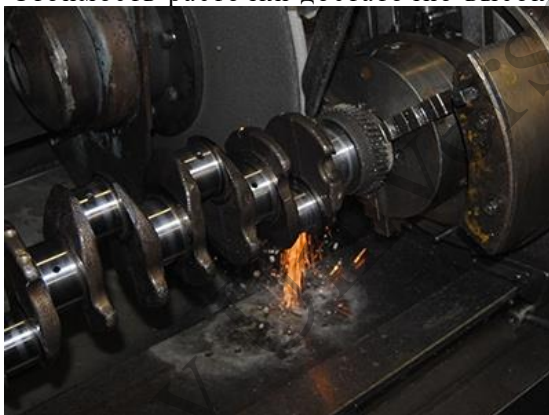
Рисунок 3. Расточка и шлифовка

Технологическая операция по расточке требуется, если обнаружены отклонения в форме, размере шеек или при наличии отложений на их поверхности. Для измерения диаметра шеек необходим микрометр. Стоимость расточки достаточно высока.

Выполнение шлифовки коленчатого вала требует наличия специализированного оборудования и особых навыков. Допустимые погрешно-

сти при выполнении данной технологической операции не должны быть больше 0,015 мм от заданных параметров. Эффективная работа шатунных подшипников возможна при перекосе осей шеек в диапазоне 0,03-0,05 мм. Устранить овальность и конусность шеек можно с калибровкой форм с допустимой погрешностью до 0,005 мм.

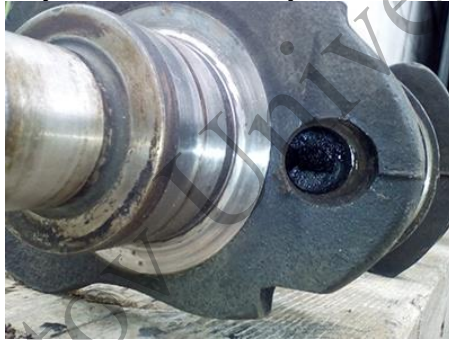
К обязательным технологическим операциям относятся чистка каналов и замена заглушек. Выполняется демонтаж и тщательная очистка. Лучшего результата позволяет достичь продувка каналов сжатым воздухом под большим давлением. Такой способ позволяет обеспечить максимальную чистоту каналов, что скажется на надежности системы. Завершающий этап – установка новых заглушек.

Рисунок 4. Чистка каналов

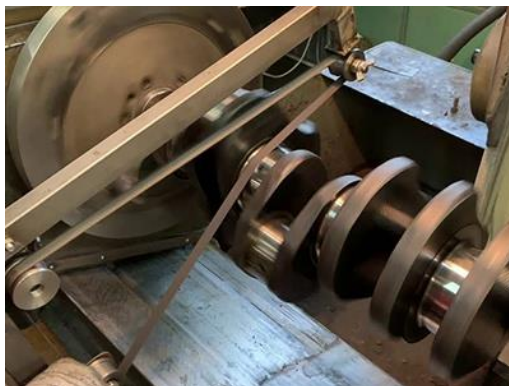
Благодаря полировке шеек достигается высокая чистота поверхности, что обеспечивает максимальную работоспособность системы и отсутствие сбоев в работе, также уменьшается износ вкладышей. Замена вкладышей коленчатого вала выполняется при соответствующем износе.

Рисунок 5. Полировка
