Д.А.Амирбеков, К.К.Кусаиынов

Кавитационный износ лопаток паровых турбин Т-100/120-130

В статье рассмотрены процессы износа лопаток турбин типа Т-100/120-130, причины аварий турбин в процессе работы, а также характер износа лопаток в зоне фазового перехода ротора среднего давления. Приведено объяснение возможной причины возникновения кавитационного износа, которая влияет на прочность и долговечность конструктивных элементов проточной части паровых турбин. Предложены возможные меры борьбы с коррозией.

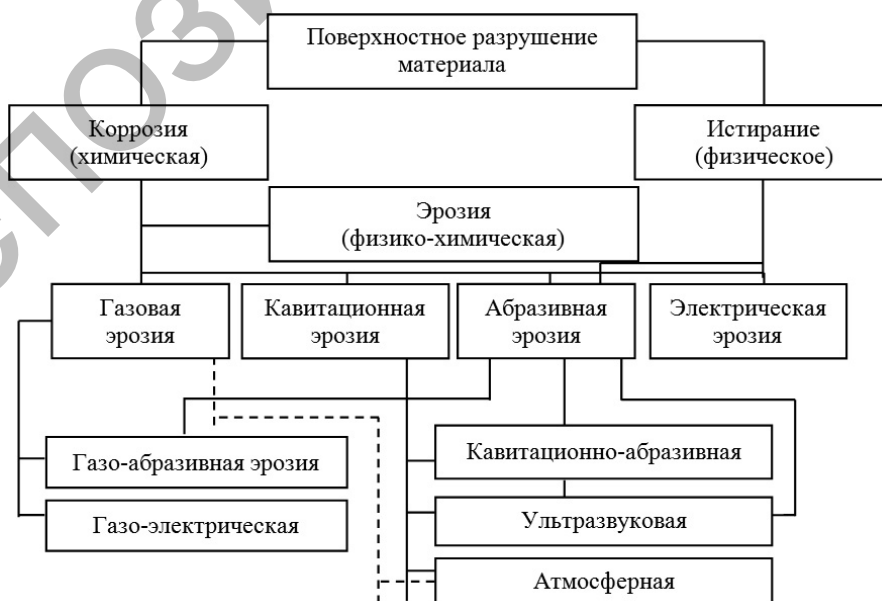
В реальных же условиях эксплуатации перечисленные выше виды эрозии взаимосвязаны друг с другом и действуют одновременно. Ниже приведена схема, в которой классифицированы виды эрозионного разрушения материалов (рис. 1) [1].

Рисунок 1. Схема классификации видов эрозионного разрушения материалов

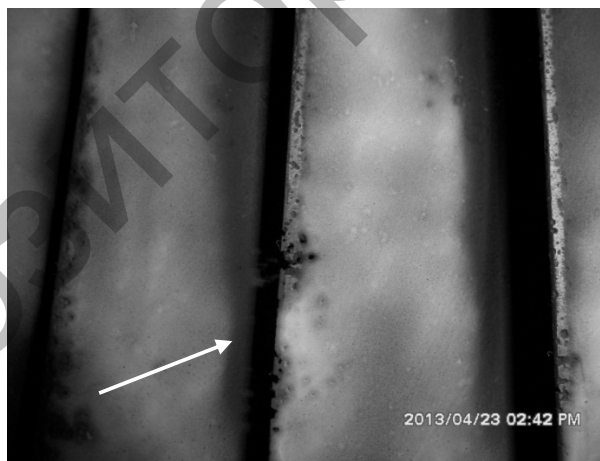
Характерный пример эрозии рабочих лопаток 18 ступени РСД турбоагрегата ст. № 3 Карагандинской ТЭЦ-3 представлен на рисунке 2. Для лучшей контрастности дефектов был применен метод капиллярной дефектоскопии. Эта ступень находится в зоне фазового перехода. В этой зоне пар конденсируется, и, в свою очередь, есть предпосылки для возникновения кавитационной эрозии.

Рисунок 2. Эрозионный износ лопаток 18 ступени РСД т/а Т-100/120-130

Из формы дефектов можно предположить, что они возникли именно от воздействия в большей степени кавитации, так как видны кратеры в дефектах. В ходе исследования металла обнаружены местные отрывания основного металла от воздействия такого вида коррозии.

Для борьбы с износом рабочих лопаток принимают активные и пассивные меры.

- применение для изготовления лопаток более эрозионно-устойчивых материалов;
- наплавка (легирование) на входные кромки лопаток износостойких материалов на основе Со, типа стеллит;
- применение защитных покрытий.

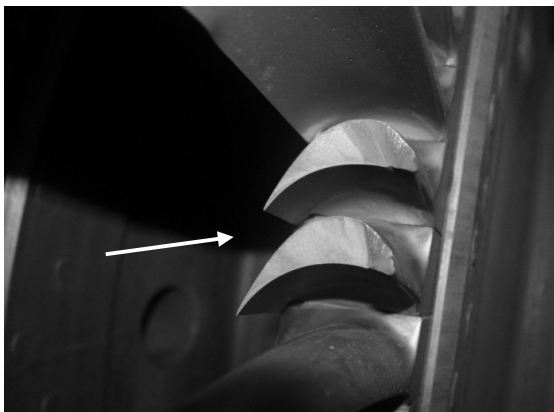
От воздействия коррозии и местных деформаций, а также вибрации произошло хрупкое разрушение нескольких лопаток 22 ступени РСД (рис. 3), что привело к аварийной остановке турбоагрегата ст. № 3 Карагандинской ТЭЦ-3.

Рисунок 3. Хрупкое разрушение лопаток 22 ступени РСД т/а Т-100/120-130

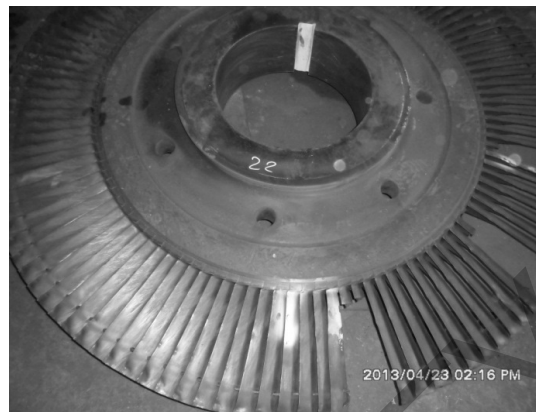
Рисунок 4. Общий вид разрушения лопаток 22 ступени РСД т/а Т-100/120-130

Общий вид разрушения лопаток 22 ступени представлен на рисунке 4. Разрушение лопаток принесло колоссальные экономические потери вследствие простоя турбоагрегата.

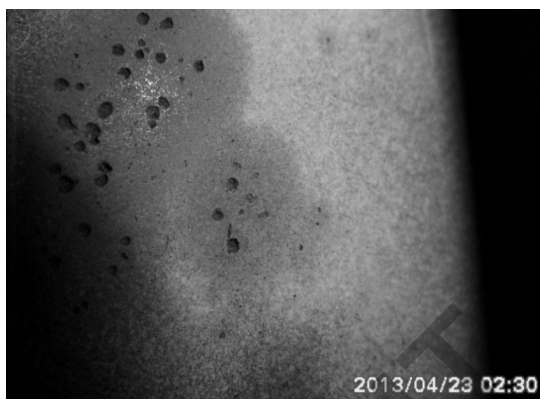
Воздействие капель на поверхность лопаток имеют определенную форму (рис. 5). Из рисунка отчетливо виден характер воздействия капель, соответственно, можно предположить, что ударное воздействие капель происходит в определенной последовательности (прямолинейно).

Рисунок 5. Ударное воздействие капель на поверхность лопаток 22 ступени РСД

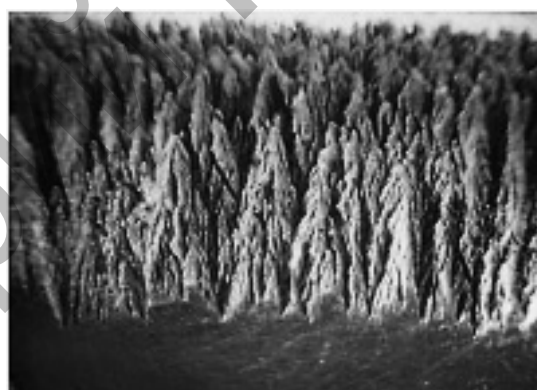
Рисунок 6. Внешний вид эродированной поверхности лопаток турбин

Результаты исследований с помощью растровой микроскопии показали, что эродированная поверхность представляет собой набор повторяющихся элементов пирамидального типа (рис. 6). Наиболее вероятное расстояние между соседними вершинами элементов составило в среднем 550 мкм. Вершины пирамид имели винтовое строение. В центре вершины чаще всего имелся кратер [3–7]. Исследователи предполагают, что материал делится на мезообъемы. В основании элементов пирамидального типа образуются микротрещины, которые, возможно, и образуют основные трещины, приводящие к разрушению основного материала.
